## Infortunati da cadute dall'alto

### Mantenere alta l'attenzione per evitare alcuni tragici errori

Autore: Lorenzo Dell'Acqua – area Salute e Sicurezza Assolombarda

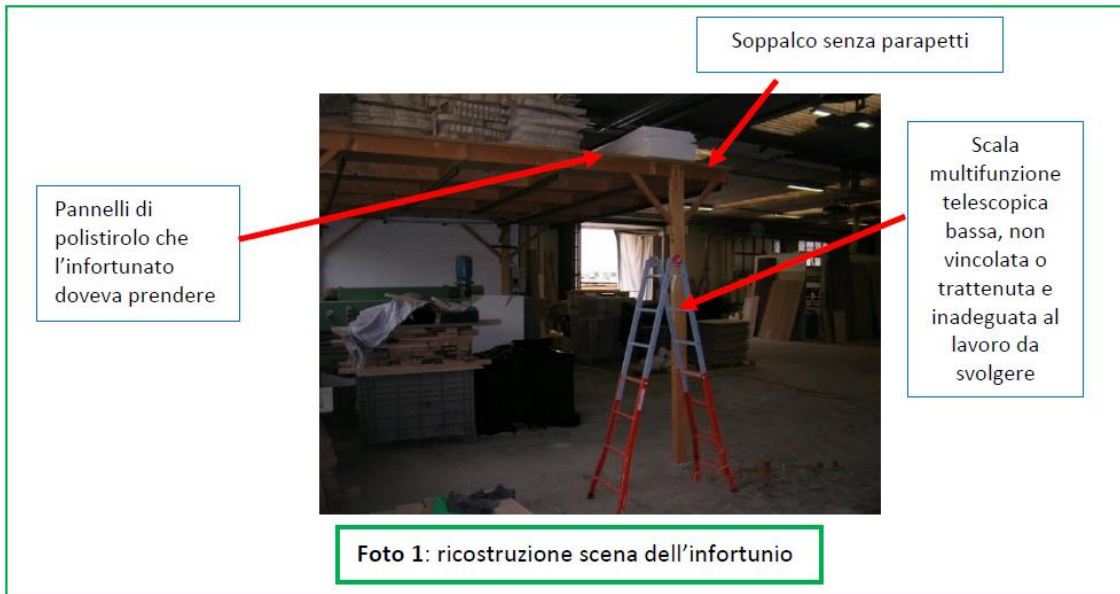
rif. ATS Db inf. n° 99 (4° con scala) / 2006 / Rev. n°7

**Tipo di infornio:** caduta dall'alto da una scala portatile

L'fortunato, al suo primo giorno di lavoro in azienda, stava preparando la zona di stoccaggio di alcuni semilavorati (*stocchi di legno*), disponendo sul pavimento alcuni pannelli di polistirolo in modo da non rovinare gli stocchi che vi avrebbe successivamente accatastato. Tali pannelli si trovavano su di un soppalco in legno alto 2.70 metri e per accedervi l'fortunato utilizzava una scala multifunzionale telescopica, alta 185 cm (*presente nel reparto e liberamente a disposizione di chiunque ne avesse avuto bisogno*) che era stata posizionata dallo stesso di fianco al soppalco. Mentre prelevava dal soppalco alcuni pannelli si sbilanciava e cadeva a terra insieme alla scala.

**Contatto:** Impatto violento della testa del lavoratore contro il pavimento.

➤ Decesso

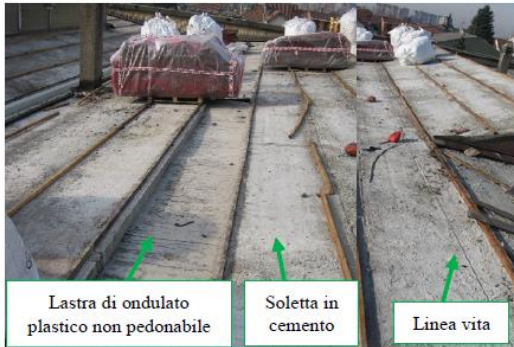
Foto 1: copertura del magazzino

Lastra di ondulato plastico non pedonabile

Soletta in cemento

Linea vita

Per l'installazione di un impianto fotovoltaico, su un capannone industriale, si provvedeva alla sostituzione della vecchia copertura in eternit. La sotto copertura era composta da una soletta di cemento armato con la presenza di lucernari composti da lastre di ondulato plastico, per l'illuminazione naturale del sito, aventi, per il degrado del tempo e l'azione degli agenti atmosferici, ormai colore molto simile al cemento. All'arrivo dell'infortunato la rimozione della vecchia copertura in eternit era già stata eseguita da altri colleghi e si procedeva alla sostituzione della stessa con nuove lastre.

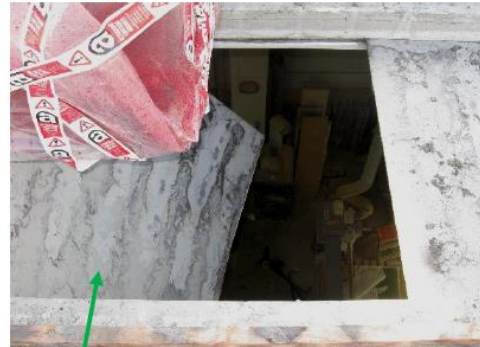
Foto 2: lastra di ondulato plastico sfondata

**Tipo di infortunio:** caduta di persona dall'alto / sfondamento lucernario e precipitazione dell'operaio

L'infortunato, dopo aver raggiunto la copertura del capannone tramite il trabattello, percorreva pochi metri sulla soletta di cemento e, appoggiato un piede su di una lastra non pedonabile di ondulato plastico, la sfondava precipitando (prima su un mobile e successivamente al suolo) all'interno del capannone da un'altezza di circa 7mt.

- Trauma cranico – policonfusioni – frattura incompleta arto inferiore - 9<sup>a</sup> costa destra
- Giorni complessivi di infortunio: 20
- Non esistono postumi permanenti

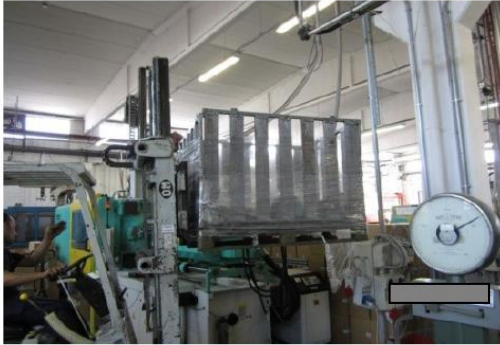
Foto 1: sistema utilizzato per raggiungere la quota di lavoro

**Tipo di Incidente:** Caduta dall'alto durante l'utilizzo di una cesta "auto-costruita" portata in quota da un carrello elevatore

Per poter accedere alla quota del controllo il lavoratore (*operaio specializzato-stampatore materie plastiche*) entrava in una cesta in legno (*utilizzata normalmente per il carico/scarico dei materiali*) e si faceva sollevare all'interno della stessa con un carrello elevatore a forche.

Durante questa manovra, il lavoratore cadeva dall'alto, insieme alla cesta, da un'altezza di circa 2 m.

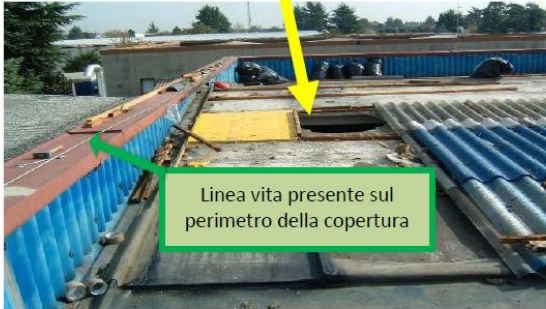
Foto 1: lucernario sfondato dall'infortunato

Linea vita presente sul perimetro della copertura

L'infortunato durante le operazioni di pulizia della soletta, appoggiava il piede su un lucernario provocando lo sfondamento dello stesso, precipitando nel magazzino sottostante dove si trovava una scala a libro sulla quale cadeva lo stesso, prima di arrivare al suolo.

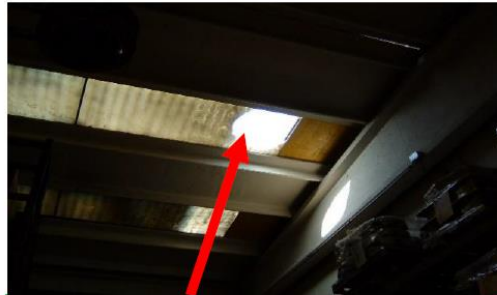
Foto 2: lucernario sfondato visto dal magazzino sottostante

Tra il corpo e la scala sottostante il lucernario, successivamente pavimento.
